# 事故事例に学ぶ 「車線変更時の事故」

公益財団法人  
交通事故総合分析センター  
Institute for Traffic Accident Research and Data Analysis

## 事故事例 「車線変更時の事故」

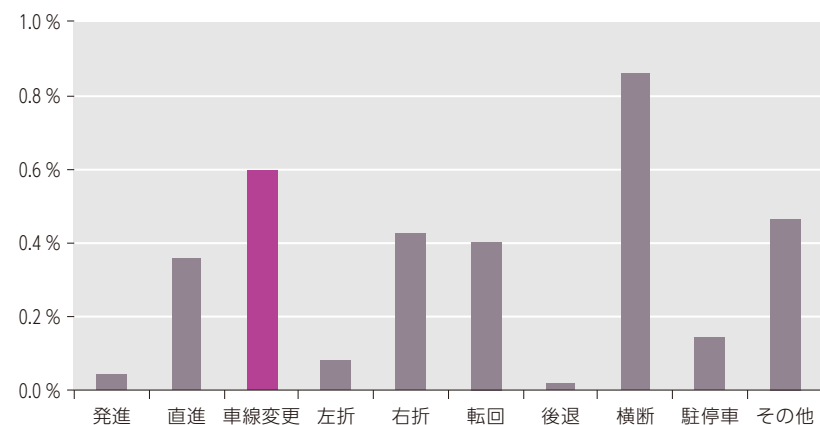
(図1) 第一当事者の行動類型別に見た車両相互（四輪車、二輪車）の死傷事故件数に対する死亡事故件数の割合（平成26年）

図1は、平成26年における第一当事者の行動類型別に見た車両相互（四輪車、二輪車）の死傷事故件数に対する死亡事故件数の割合を示したものです。このグラフからも車線変更（進路変更、

追越、蛇行等含む）時の事故は重大事故に至る割合が高いことが分かります。

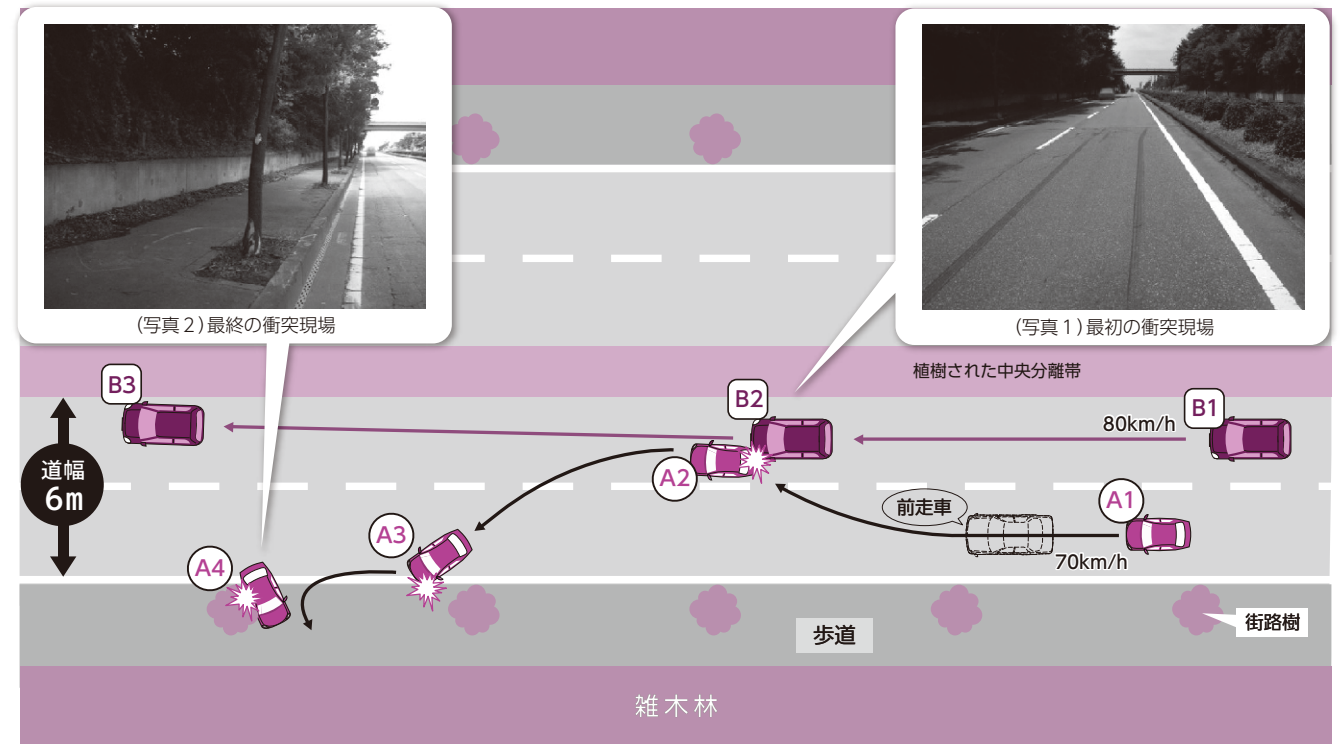
(図2) 事例「車線変更時の事故」現場見取図

7月の晴れた平日の深夜0時過ぎにこの事故は発生しました。Aさん（30歳代、男性、軽乗用車）は、郊外のレストランで遅い夕食を取った後、深夜になったため自宅への道を急いでいました。そこは植樹された中央分離帯や左右に歩道が整備された片側2車線の直線道路で交通量も閑散としていたことから、70km/hの速度（制限速度は60km/h）で走行していました。そのうち前走車との

間隔が詰まってきたので、追いつきしようと第1車線から第2車線へ十分な安全確認もせず進路変更したところ、第2車線を80km/hの速度で後方から走行してきたBさん（20歳代、男性、普通乗用車）の進路を妨害する形となり、自車右後部が相手車の左前部に衝突してしまいました。その反動でAさんの車は進路が変わってしまい、道路左側の縁石に乗り上げ、さらに前方の街路樹に自車の右側面を衝突させて停止しました。この事故でAさんは上肢骨折および頸椎ねんざで全治90日の重傷を負ってしまいました。またBさんも、Aさんの車が方向指示器も出さず、いきなり自車線に入ってきたため、急ブレーキをかけたが間に合わず衝突し、約30m走行して停止しました。この事故でBさんも頸椎ねんざによる全治7日の傷害を負ってしまいました。

Aさんが後方の安全確認はおろか方向指示器さえ出さないで、いきなり車線変更したことがこの事故の直接的な要因と考えられます。深夜で交通量が少な

く、道路も整備されていたので速度を出しやすい状況にあったことや、翌日も仕事があるので早く家に帰りたいというAさんの意識が多少なりとも「あせり」を生み、速度超過で走行してしまったことも要因の一つと考えていいでしょう。また、車線変更時にBさんの車がAさんの車のサイドミラーの死角に入っていた可能性も考えられます。周囲が林に囲まれた夜間の道でもあり、Bさんのヘッドライトの光がAさんの車のサイドミラーに映っていれば、後方をよく確認せずともBさんの車の存在に気づくことができたかもしれません。一方、Bさんも80km/hと制限速度を20km/hも超過して走行しており、左前方のAさんの車を認知していたならば側方通過時に突然の進路変更があるかもしれないと予測する意識があつてしかるべきだったと思います。いずれにしても、今回の事故の原因は、Aさんが周囲の状況をよく確認しないで車線変更するという自分本位な運転をしてしまったことと、双方とも速度超過で走行するなど交通ルールを守っていなかったことにあるようです。

ころから始まります。速度が出せる状況にあるからといって速度超過は許されるものではありません。そのうえで、常に自分の車両と近傍車両との相対位置や相対速度などを把握し、周囲の交通環境に常に気を配ることが大切です。その際には、見落としを防止する意味でも必ず直接目で見て確認し、安全をしっかり確保してから次の行動に移るようにすることが今回のような事故防止のポイントになると思われます。
