事故事例に学ぶ

「信号機あり交差点における高齢者の横断中の事故」

公益財団法人
交通事故総合分析センター
Institute for Traffic Accident Research and Data Analysis

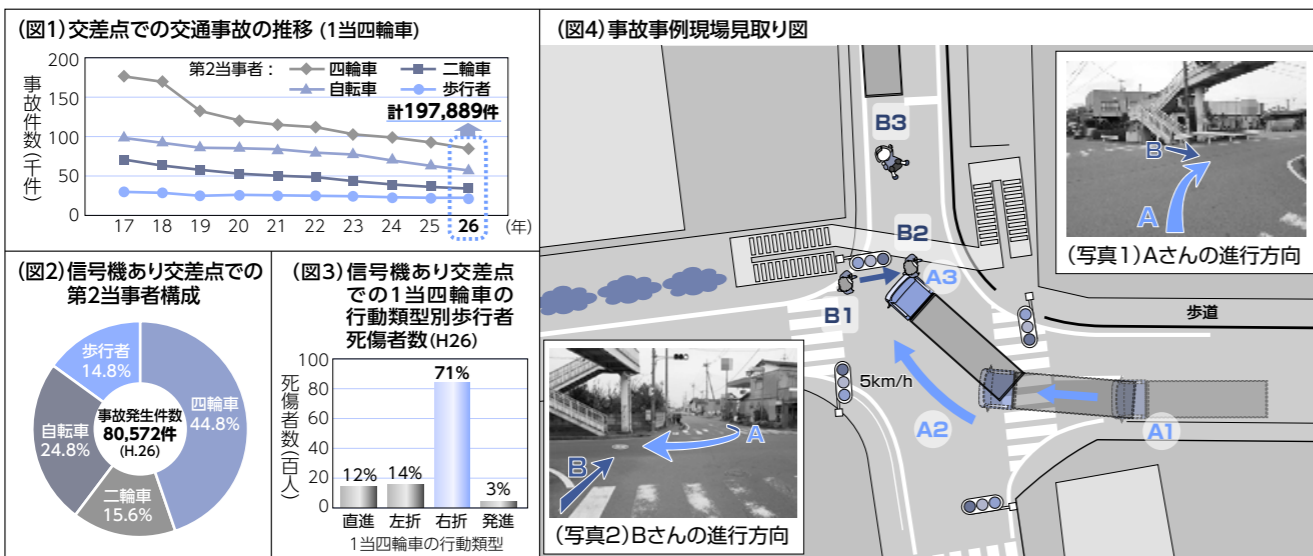
11月の晴れた週末の朝に、信号機が設置されている交差点でこの事故は発生しました。Aさん(30歳代、男性、大型貨物車)は大型タンクローリー車でのLPガス搬送業務を終え、会社に戻るために市道と県道が十字に交差する横断歩道橋と信号機のある交差点手前の停止線で、右折の合図を出して信号待ちをしていました(A1)。その後、青色信号に従いゆっくりした速度で交

差点に進入して右折を開始しました(A2, 写真1)。その結果、Aさんは交差点の横断歩道橋下の車道を左から右へ横断中(B1, 写真2)のBさん(80歳代、女性、歩行者)に全く気づくことなく車の前部右側を衝突させ(A3, B2)、車底部に巻き込んで引きずってしまいました(B3)。この事故で、Bさんは幸いにも大型車の車輪でひかれることはありませんでしたが、車底部との接触により上腕および肋骨骨折の重傷を負いました。
