第27回 事故事例に学ぶ

「交差点右折時の対歩行者事故」

公益財団法人 交通事故総合分析センター
Institute for Traffic Accident Research and Data Analysis

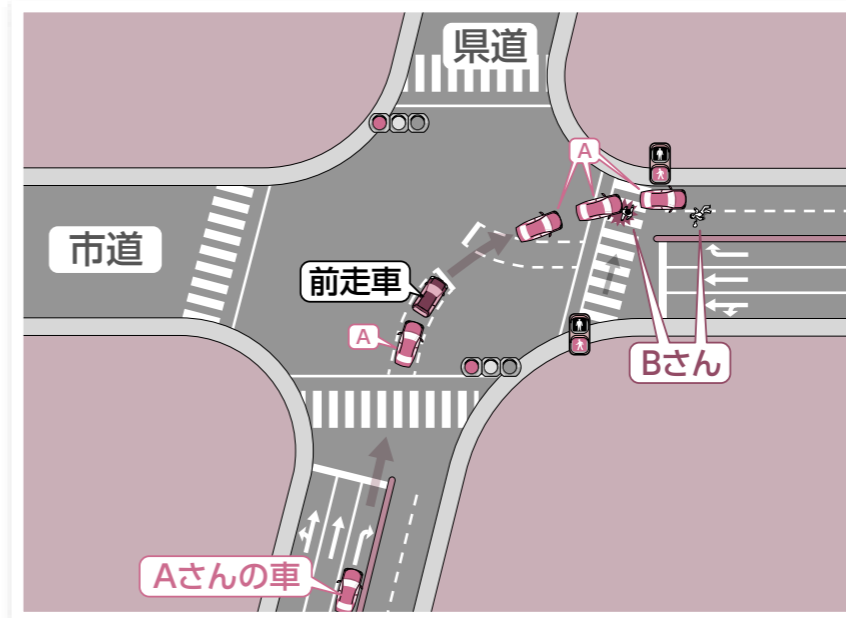
図4 事故の状況図

事故は10月の小雨が降る平日の夜7時台に、片側2車線の市道と片側2車線の県道が十字に交差している信号機のある交差点で発生しました。交差点内では両方の道路ともに右折車線を含めて5車線となっており、四方に横断歩道が設置されていました。

Aさん(27歳)は近くの駐車場から出発し、ワイパーを作動させ下向きのライトを点灯した状態で走行していました。事故現場となった交差点で青信号を確認したので前走の右折車の後方で右折の誘導線に沿って一旦停止し、その後、発進した前走車に続いて右折を開始しました。しかし、その際に前走車が右折したので安全と思い込んで右側横断歩道上の安全確認を欠いて右折したため、横断歩道をAさんから見て右から左に横断中のBさん(46歳)の発見が遅れてしまい、衝突してしまいました。

一方、Bさんは横断歩道上を青色の歩行者用信号に従って横断中に、Aさんの軽乗用車に衝突されたもので、事故当時のことは頭部の怪我のために記憶がないとのことでした。この事故でBさんは車両の前部右側ライト付近に衝突し、その時頭がフロントガラスにあたり車両の右前方に転倒してしまいました。その結果、車両との衝突により脳震盪を、また路面との衝突により頭部に裂創を負いました。なお、車両は衝突後約4m先に停止しました。

事故の直接の要因はAさんが進行先の横断歩道上の安全確認を怠ったことにあります。前走車が右折して行ったので安全と思ったとのことですが、前走車は自車の安全を確認して走行しているのであり、後方のAさんの安全まで考えてくれる訳ではありません。自車の安全確認は自身で行わなければ意味がありませんので、自分と他者の安全は自身で守るという意識を常に持って行動することが必要です。

今回の事故要因からは、自車進行先の安全確認を必ず行うことが事故防止のポイ

点を点灯して走行していますが、その照射範囲は思ったよりも狭く、今回のように右折中に右側から横断してくる歩行者は照射範囲の外にいる可能性があります。また右折事故が夜間に多いかと言いますと、図5に見るように歩行者横断中の事故は昼間の方が多く発生していることがわかります。昼に外出している歩行者の方が多くいることを考えると当然の結果ですが、一方で外出している人数が少ない夜間でも昼間と同じぐらいの事故件数があることから、夜間の事故発生リスクが高いと言えます。

もう一つは、雨が降っていたことです。雨のせいで窓に付着した水滴が邪魔になって外がクリアに見えないことも多くなります。いずれも車外の状況が確認しづらくなる要因ですので、このような場合はいつも以上に注意して安全を確認する必要があります。
