5分でわかる自動車事故事例 No.15

対向右折待機車で見通しのきかない 右折時の衝突事故

5分でわかる自動車事故事例 No.16

普通乗用車と電動車いす(歩行者)の 出会い頭事故

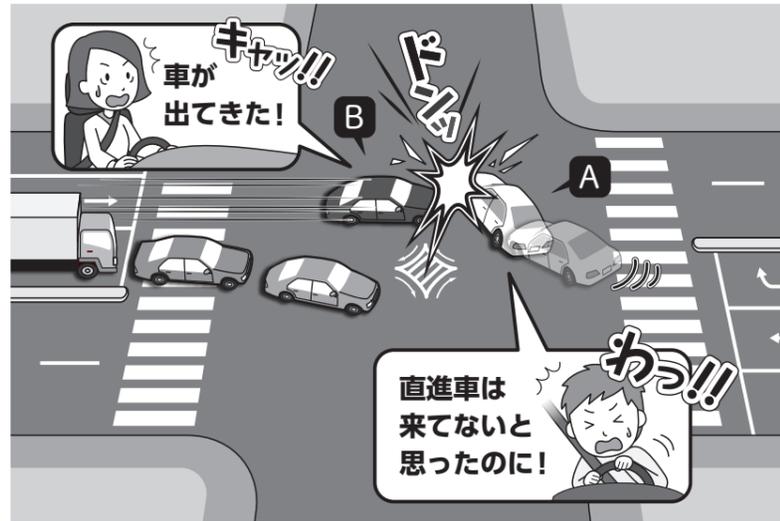
事故類型：右折時
発生日時：平日 正午頃

Aさんは、片側2車線で右折専用車線の信号機のある大きな交差点を右折しようとしていました。対向の右折車線に車両が三台くらい停止しており、その最後尾に大型トラックがいたために、対向の直進車線の見通しがほとんどきいていませんでしたが、なぜか対向直進車はいないだろうと思いこんでしまい、右折を開始しました。

Bさんは、反対車線から青信号の交差点を直進しようとしていました。自車線側の右折車線に待機車両がいて、対向車線側の見通しが悪いにもかかわらず、自分が優先であり、右折車がいたとしても待っているだろうと思い減速せず交差点に進入し、右折待機車両の陰から出てきたAさんの車が見えた時には間に合わず衝突してしまいました。

Aさんのように右折専用レーンのあるような幹線道路の交差点では右折可の矢印信号が設置されていることが多いので無理に前方の確認をするよりも右折可の矢印信号を待ってから進行することが安全かもしれません。

逆にBさんのように右折レーンに待機車両がいて対向右折車が見えない交差点を直進する場合の直進通過はとても危険です。交差点内の状況がつかめない場合は、いつ右折車が飛び出してきても避けられるように減速することです。自分から対向車が見えないということは、相手からも見えていない場合があるということです。

右折車、直進車双方とも、いないだろう、止まってくれるだろうという思い込みは止めて、「直進車が減速せずに来るかもしれない」「右折車が侵入してくるかもしれない」と危険な場合を予想した上で運転すべきです。

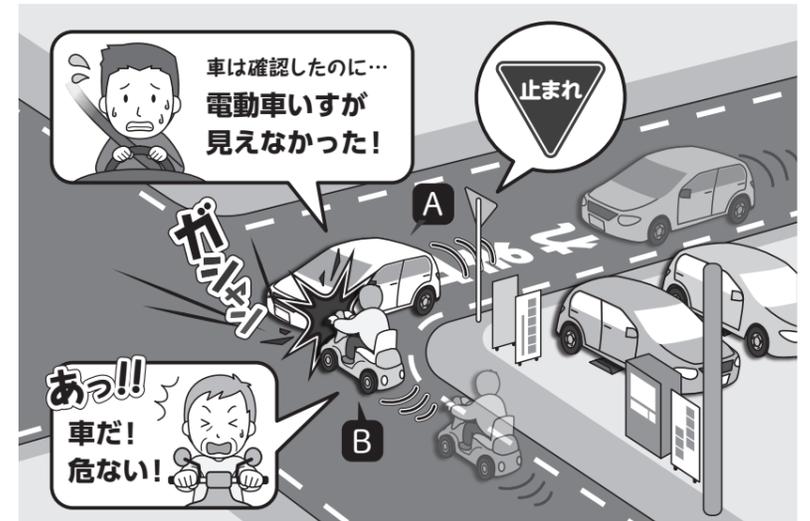
事故類型：出会い頭
発生日時：晴れた日 午後

Aさんは、往復1車線道路同士が交差する信号機のない交差点を左折予定で一時停止し、交差道路の左右の安全を確認し、交差車両がいなかったため発進したところ、左方より道路右端を走行してきた電動車いすと出会い頭に衝突してしまいました。

Bさんは、電動車いすは歩道を走らなければならないのは知っていましたが、このあたりの歩道は電柱や看板が多くて走りにくいので車道右側を走行し、この交差点を右折するつもりでした。

コインパーキングの看板や券売機、立看板などで見通しが良くなかったことでAさんBさんともに相手に気が付きませんでした。

この事例には電動車いすが歩道を通行しにくい、という現実的側面も現れています。電動車いすは「歩行者」ですので原則は歩道を走行すべきですが、様々な事情により車道に出たり、車道の左を通行する場合もあるようで、電動車いすの違反は「走行車両の直前・直後の横断」「横断歩道外横断」が多くなっています。

今後、高齢化社会を迎え、電動車いすの利用者も増加していくことが予測されますので、自動車運転者は電動車いすの存在も常に意識しておく必要があるようです。
