第21回 事故事例に学ぶ

「出会い頭衝突時の車外放出事故」

公益財団法人 交通事故総合分析センター  
 Institute for Traffic Accident Research and Data Analysis

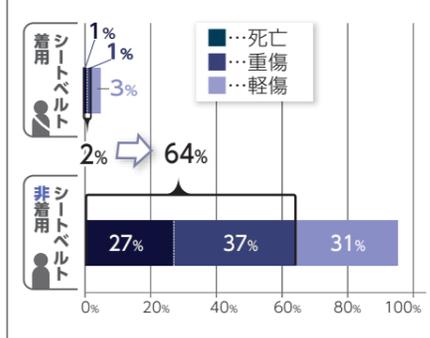
(図4)平成26年に発生した自動車の単独および車両相互間で起こった車外放出事故のシートベルト着用有無による死傷者構成

また後者については、シートベルトやチャイルドシートを必ず着用することが、車外放出事故防止に最も有効な手段であると言ってよいでしょう。シートベルトを着用していると、出会い頭事故や単独事故などで車両が横回転や横転、転回したとしても、乗員が車外に放出される可能性は極めて低くなります。このことは、(図4)の平成26年に発生した自動車の単独および車両相互間で起こった車外放出事故について、後席同乗者のシートベルト着用の有無による死傷者の構成を示したグラフからも分かります。ベルトを着用していた場合には死亡重傷者数が全体の2%であるのに対して、非着用では64%まで急増しています。また非着用の場合の軽傷者数は31%ですが、これは車外放出された時に路面に頭部等を強打したり、後続車に轢かれたりすることなどがなかっただけで、運が良かったと思わなければなりません。シートベルトは命綱です。事故に備え、運転者は必ず同乗者にシートベルトを着用させた状態で車を運転しなければなりません。

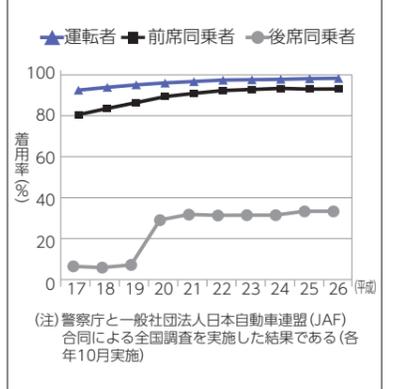
(図5)シートベルト着用率の推移(一般道)

(図5)に示すように、運転者と前席同乗者のシートベルト着用率が高い一方、後席乗員の着用率は低迷しています。平成20年の改正道路交通法の着用義務化によって後部座席の着用率は約31%まで上がりましたが、その後ほぼ横這い状態となり、平成26年でも35%の着用率に留まっているのが現状です。シートベルトを着用していると、万が一事故が発生した時、車外へ放出されたり、車内で頭部や全身を強打する可能性をかなり抑えることができます。シートベルトは命綱であり、運転者には同乗者の命を守る義務があるのです。

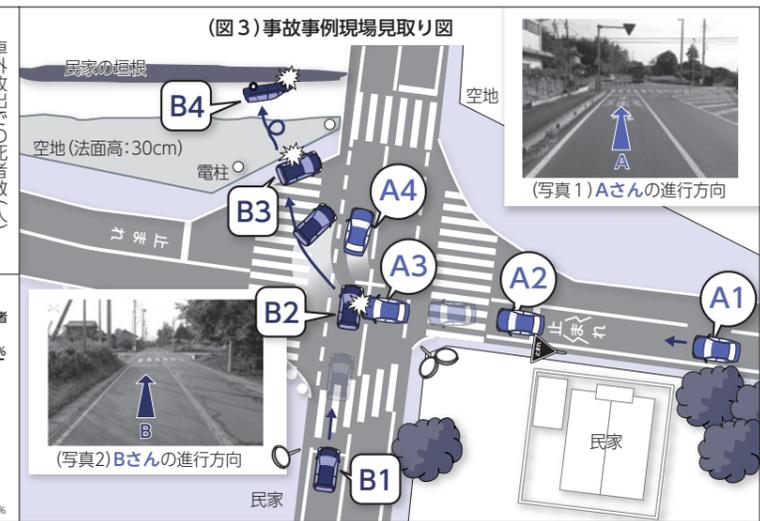
(1) 事故の概要(図3)

10月の晴れた週末の夕方に、この事故は発生しました。Aさん(30歳代、男性、普通乗用車)は、友人と一緒に隣の市で買い物をした後自宅へ戻る途中で道に迷ってしまいました。初めて走る道に入ってしまった。そのまま走行していると、旧国道と新しく完成した市道とが十字に交差する、信号機がなく一時停止規制のある交差点にさしかかりました(A1,写真1)。そこは普段走行しない道であったため、Aさんは進行道路の遠方ばかりが気になって約45km/hの速度のまま、交差点手前に設置された一時停止

標識や停止線に気づかず、左右の安全確認も行うことなくそのまま交差点に進入(A2)してしまいました。その結果、Aさんは、交差する旧国道を左側(B1,写真2)から約60km/hの速度で走行してきたBさん(40歳代、男性、軽自動車)の車両に衝突してしまいました。その際Aさんは急ブレーキをかけたのですが、Aさんの車両前部がBさんの車両の右側前部に衝突して大破してしまいました(A3,B2)。この衝突により、Bさんの車は左前方に押し出された後、高さ約30cmの空地の法面に左側面から衝突(B3)して乗り上げ、横方向に3/4回転した後に右側面を下にした状態で人家の垣根に衝突して停止しました(B4)。この事故で、AさんとBさん、そしてBさんの車の同乗者が打撲傷や裂傷、頸椎捻挫等による傷害を負うだけでなく、Bさんの車の後席同乗者の膝の上に乗せられていた幼児が車外に放り出され、脳挫傷により死亡するという痛ましい事故となりました。

事故が発生した場所は旧国道と市道とが十字に交差する、道路わきに樹木や民家がある見通しの悪い信号機のない交差点でした。Aさんが走行していた市道側の道路には一時停止規制、そしてBさんが走行していた旧国道側には実線が引かれて優先道路になっていました。Aさんが一時停止標識や道路上の停止表示を完全に見落として左右の安全確認を行うことなく交差点に進入したことが、事故の原因と言えます。では、なぜAさんが一時停止標識等を見落としてしまったかについて考えてみます。新しい道が整備される等で道路環境が変わり、道に迷ってしまったAさんは早く知っている道に戻りたい思いで、道を探すことに一生懸命になっていたようです。心の焦りもあったのかも知れません。しかし、進行道路の遠方を注視して「道を探しながらの運転を継続」したために、自車両を安全に走行させるために必要な周辺状況を認知・判断する能力が一時的に低下していたと考えられます。何かをやり

今回発生した「出会い頭事故」と衝突後に発生した「車外放出事故」の2点について、その防止ポイントを述べていきます。前者については、今回は「ながら運転」と「だろう運転」が重なって発生した事故であることは、前述した通りです。運転中に、「運転する」というタスクに「道を探す」といった別のタスクが加わると、安全運転に必要な情報処理能力が分散されてヒューマンエラーを起こしやすくなります。そうならないためにも、道に迷ったら車を安全な場所に停めて現在地と経路を確認して、同乗者がいれば案内をお願いして運転者はいつも以上に安全運転に徹することに心掛けなければなりません。例えば、周辺状況や道路標識に注意して「交差点確認!一時停止ヨシ!」などと呼称するのも、自らの安全意識レベルを高めるには良い方法の1つかもしれません。また、優先道路を走行している運転者も常に「かもしれない運転」を心掛け、特に良く知っている道にこそ危険が潜んでいるといった意
